# WORKSHOP

cantiere  
restauro  
progettazione

SERRA DI VILLA CASELLI

Masera (VB)

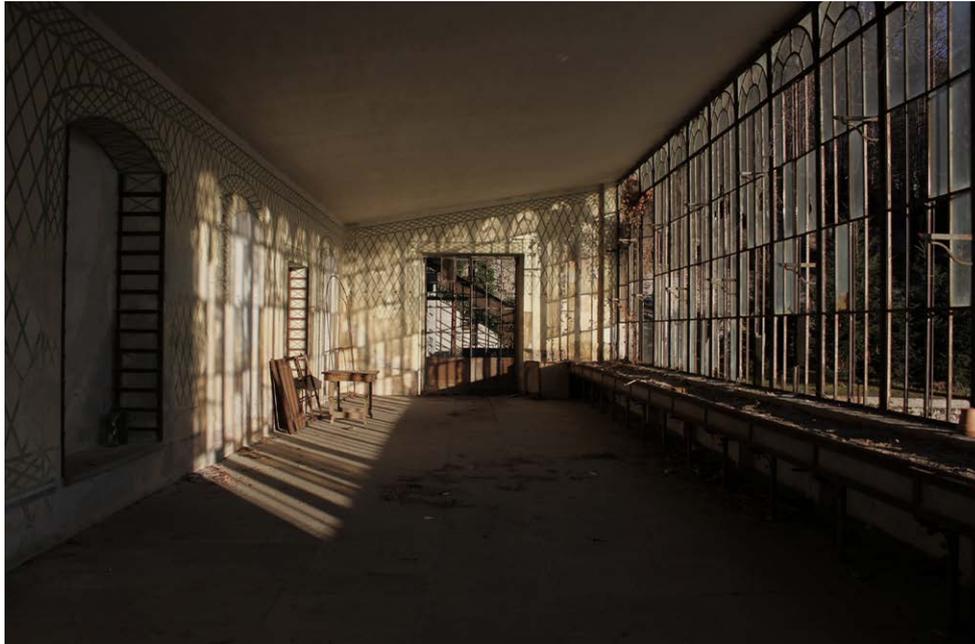
serra, vista verso l'accesso a est

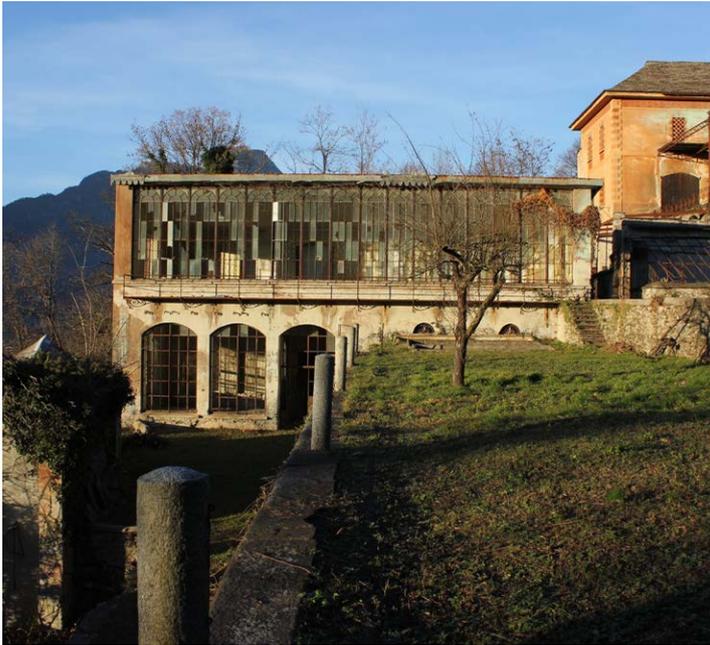
la serra prima dei lavori

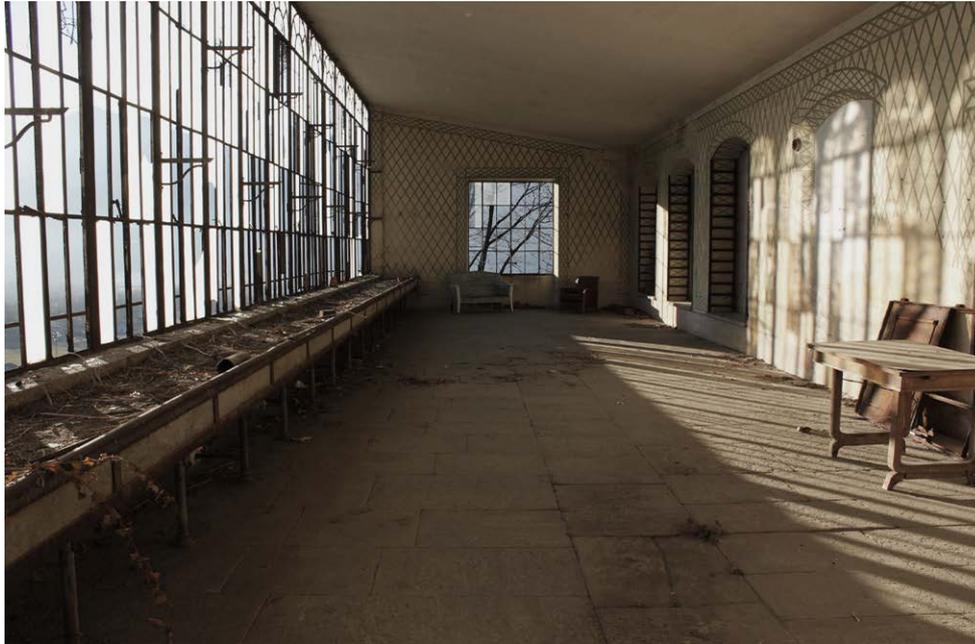
serra, vista verso la finestra sul lato ovest

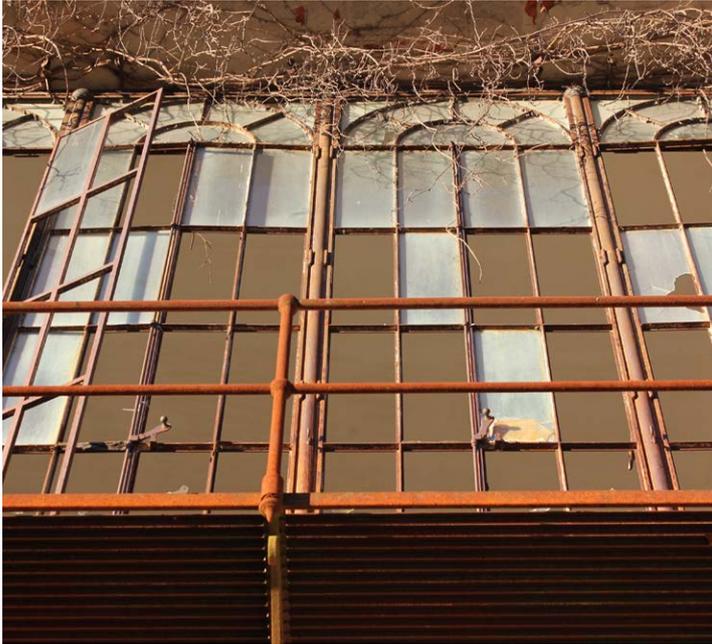
Le 16 specchiature tra i pilastri presentano serramenti a doppia anta in ferro, apribili verso l'esterno, suddivisi verticalmente in otto riquadri per ogni anta. La porzione terminale della specchiatura ha telaio fisso a rosta, sempre in ferro, con due ghiera a doppio arco concentrico collegate da tre liste disposte radialmente. I pilastri poggiano su un basso muretto coronato da massicce copertine sagomate in serizzo. Inserite alla base di tale muretto 9 mensole in ferro sostengono una passerella sempre in ferro.

serra, dettaglio della vetrata e passerella
